## OCENA STANU TECHNICZNEGO BUDYNKU GOSPODARCZEGO WRAZ Z KOMINEM W LUBORADOWIE 2

Obiekt: BUDYNEK GODPODARCZY WRAZ Z KOMINEM  
Adres: LUBORADÓW 2, Z. NR 48/1, 48/2, OBRĘB  
LUBORADÓW, GMINA KROŚNICE  
Zleceniodawca: AKADEMIA SZTUK PIĘKNYCH IM. EUGENIUSZA  
GEPPERTA, PLAC POLSKI 3/4 50-156 WROCŁAW

Konstrukcje Budowlane Adam Klimek  
ul. Alpejska 2/8, 50-573 Wrocław  
tel. (071) 733-61-87, e-mail: biuro@kb.wroc.pl

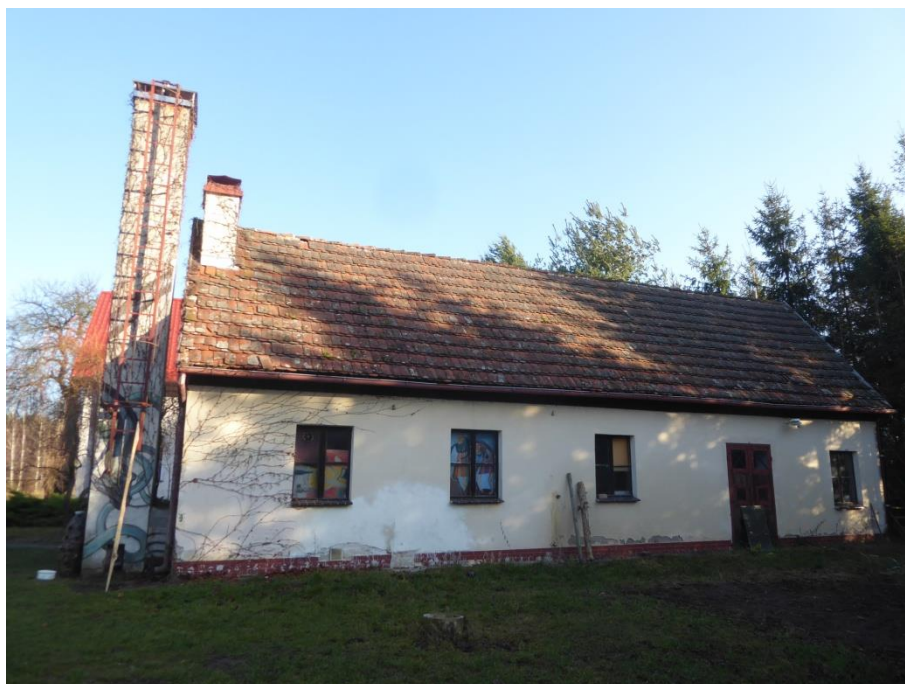
- dolne partie murów z oznakami dawnych zawilgoceń i zasoleniami (fot. 3); mury zostały niedawno poddane iniekcji przeciwko podciąganiu kapilarnemu (fot. 3);
- tynki w stanie lichym, z widocznymi zarysowaniami oraz odspojeniami w strefach cokołowych (fot. 3);
- stropy w stanie dostatecznym, bez odkształceń, z zarysowaniami wzdłuż belek stalowych;
- konstrukcja dachu (fot. 9) stateczna, nieodkształcona, z oznakami powierzchniowej korozji biologicznej w stopniu nie wpływającym istotnie na nośność;
- pokrycie dachu z dachówki wyeksploatowane, do wymiany;
- stalowe chody zewnętrzne nieodkształcone, stateczne, z wyeksploatowanymi powłokami malarskimi (fot. 8);
- komin stateczny, nieodkształcony, bez większych uszkodzeń, w stanie zadowalającym (fot. 1).

Fot. 1. Budynek gospodarczy w Luboradowie 2 z widocznym z lewej strony wolnostojącym kominem murowanym

1. Konstrukcję wolnostojącego komina należy w całości rozebrać.
2. W budynku należy poddać rozbiórce następujące elementy konstrukcyjne:
  - dach;

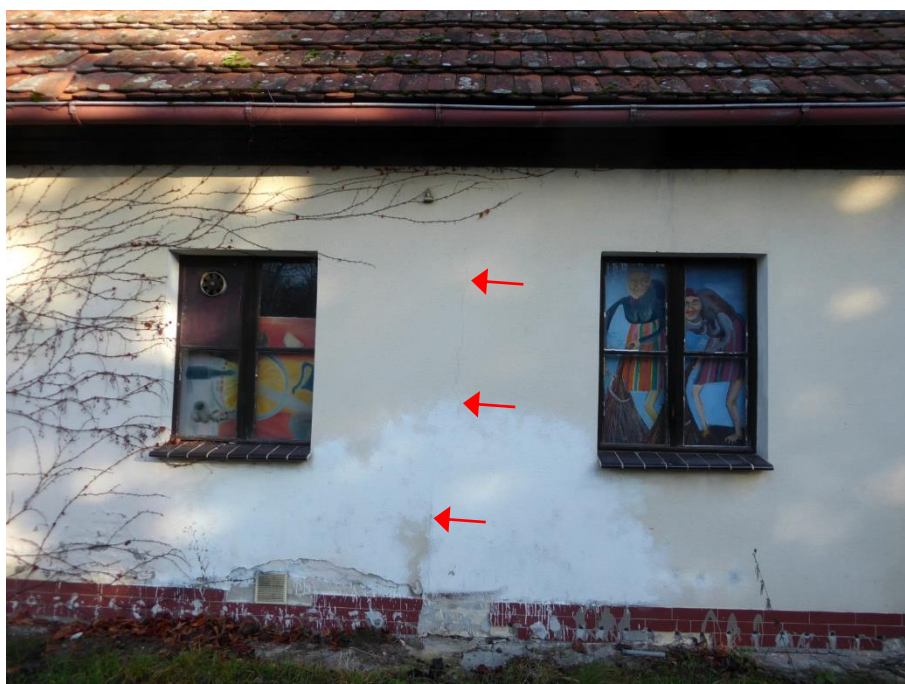
- posadowienie stabilne, bez widocznych oznak nadmiernych lub nierównomiernych osiadań;
- ściany murowane pod względem konstrukcyjnym w stanie dostatecznym, bez odkształceń i bez większych uszkodzeń, z widocznymi pionowymi zarysowaniami pochodzenia termiczno-skurczowego (fot. 2), bez wpływu na nośność;

Fot. 2. Pionowe zarysowanie na elewacji budynku (oznaczone strzałkami)

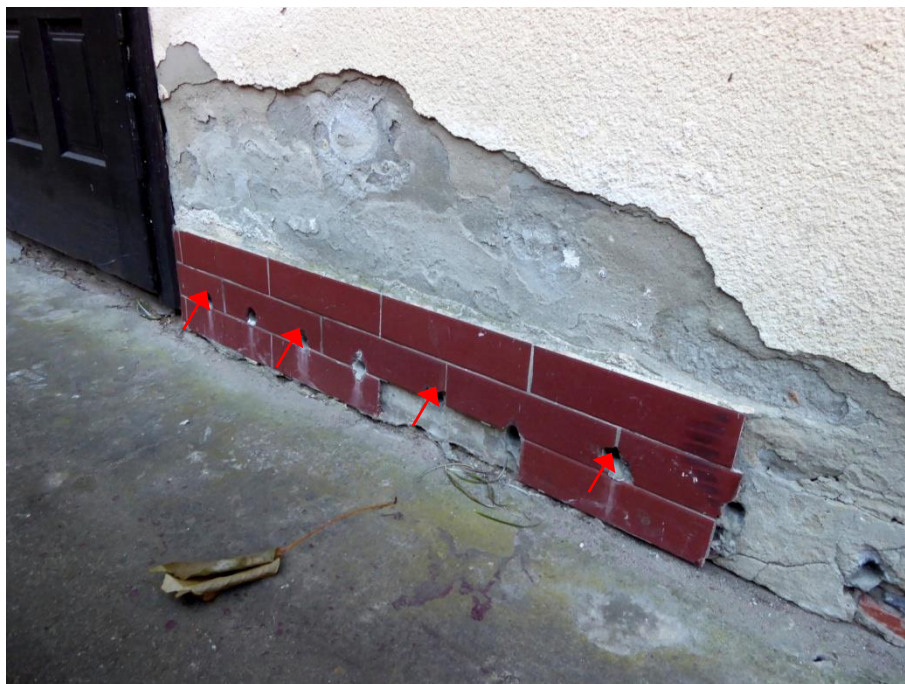
Fot. 3. Odpadające wskutek zawilgoceń i zasoleń tynki oraz otwory po wykonanych niedawno iniekcjach (oznaczono strzałkami)

4. Ściany nośne posiadają wystarczające nośności do oparcia na nich nowych stropów i dachu.
  5. Przed rozpoczęciem prac wykończeniowych należy sprawdzić wilgotnościomierzem skuteczność wykonanych iniekcji ścian budynku (fot. 3). W przypadku utrzymywania się wysokiej wilgotności ściany należy ponownie zainiekować.

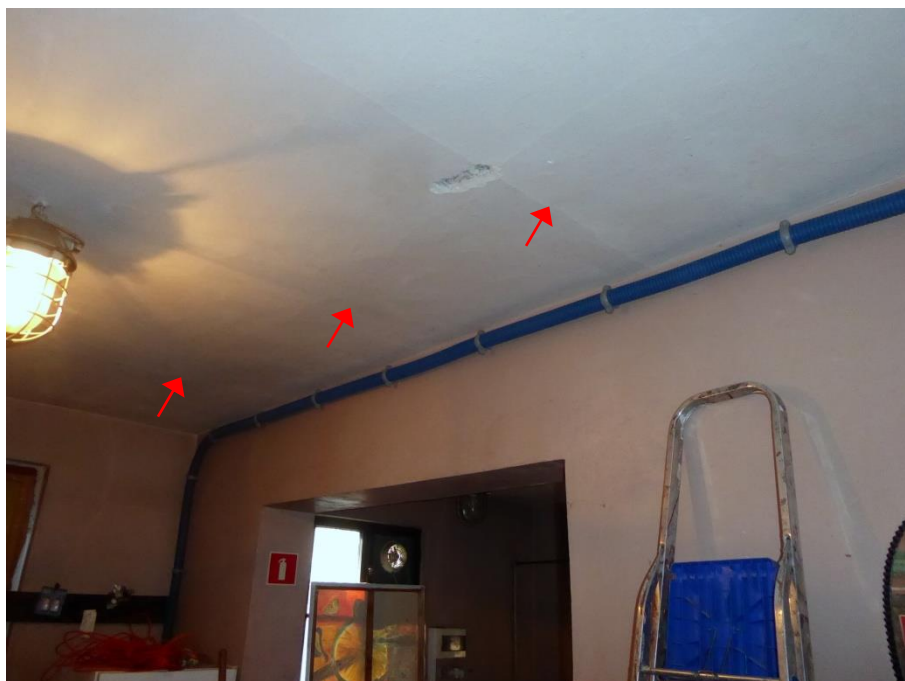
Fot. 4. Zarysowania wzdłuż belek w stropie WPS (oznaczono strzałkami) oraz miejsce wykonania odkrywki

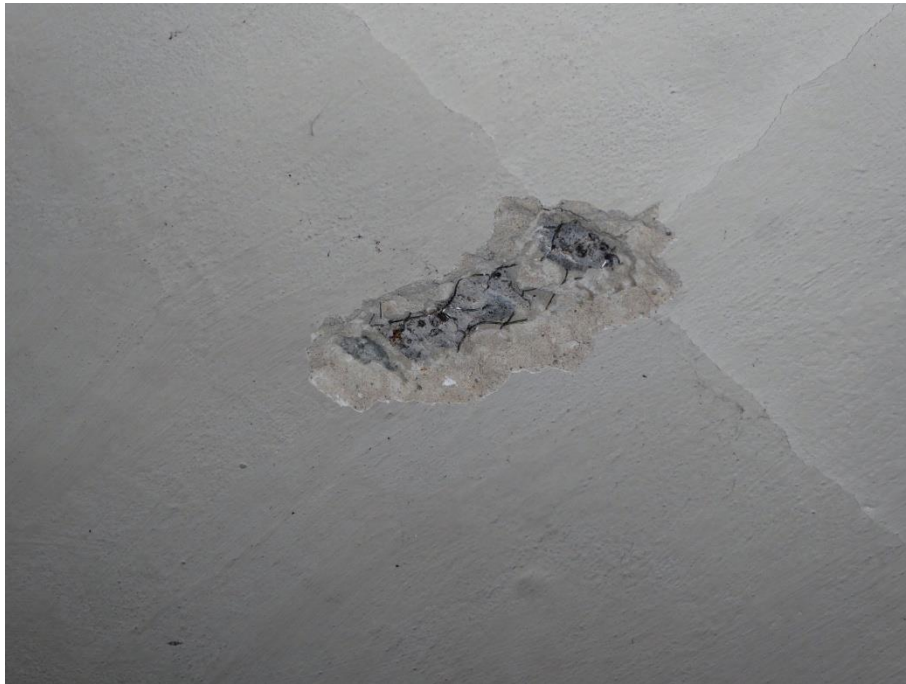
Fot. 5. Odkrywka stropu WPS w miejscu widocznym na fot. 4; widoczne zarysowanie stropu wzdłuż belki, siatka tynkarska oraz stopka belki stalowej

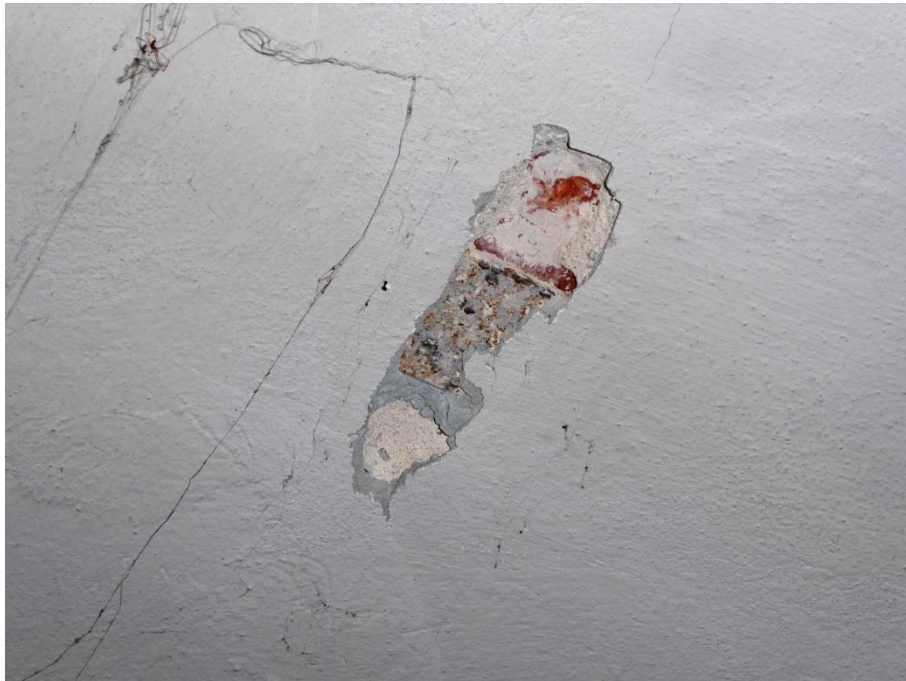
Fot. 6. Odkrywka stropu Kleina; widoczne są: stopka belki stalowej oraz fragment płyty ceramicznej Kleina

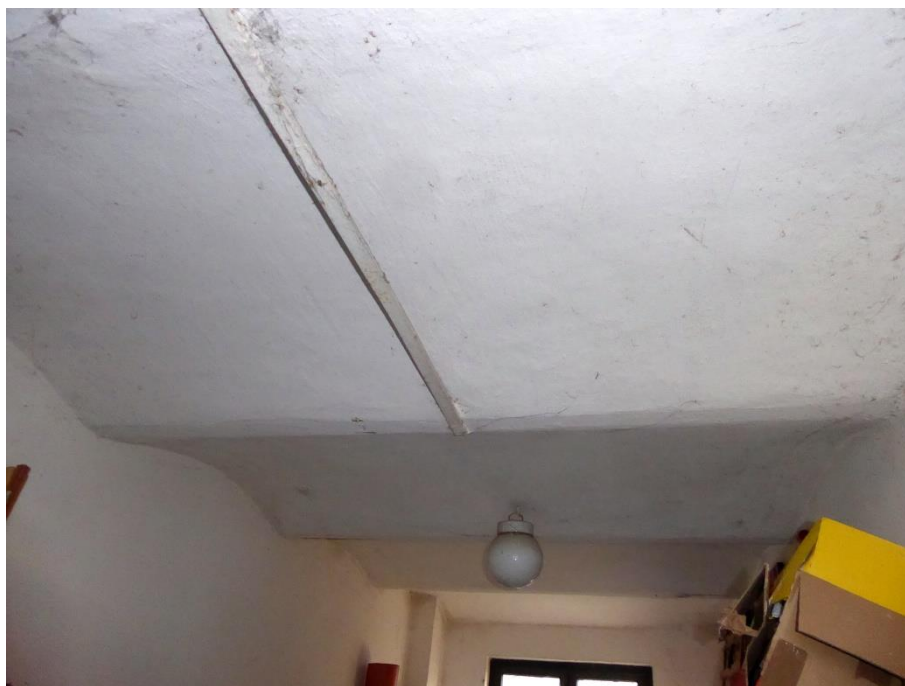
Fot. 7. Strop odcinkowy na belkach stalowych

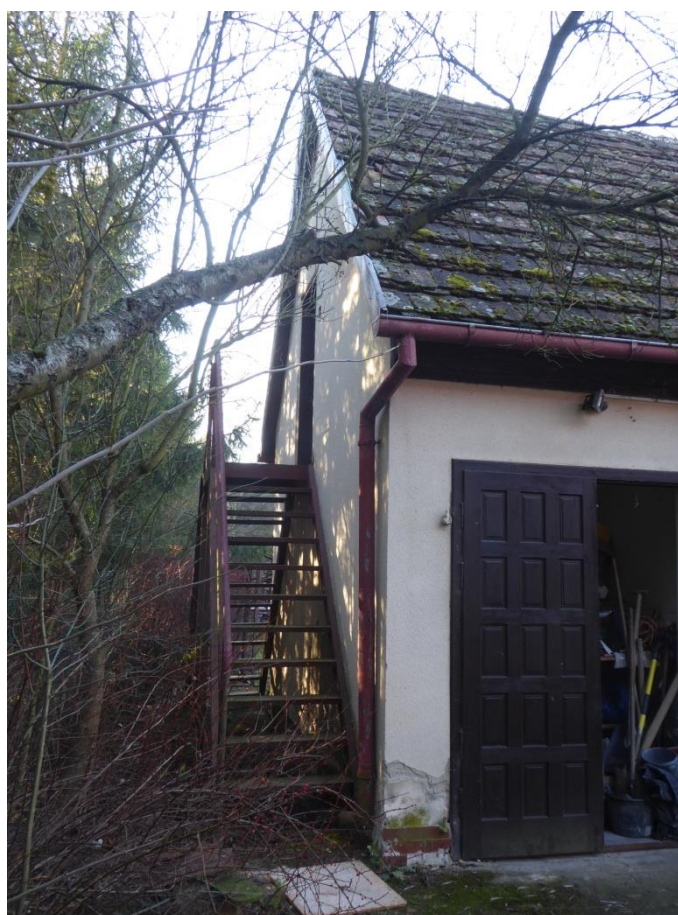
Fot. 8. Schody stalowe od strony południowej budynku

9. Schody zewnętrzne zaleca się zaprojektować z nowych stalowych profili ceowych z lekkimi typowymi stopnicami z krat Wema; możliwe jest oparcie konstrukcji schodów na istniejących ścianach nośnych budynku.

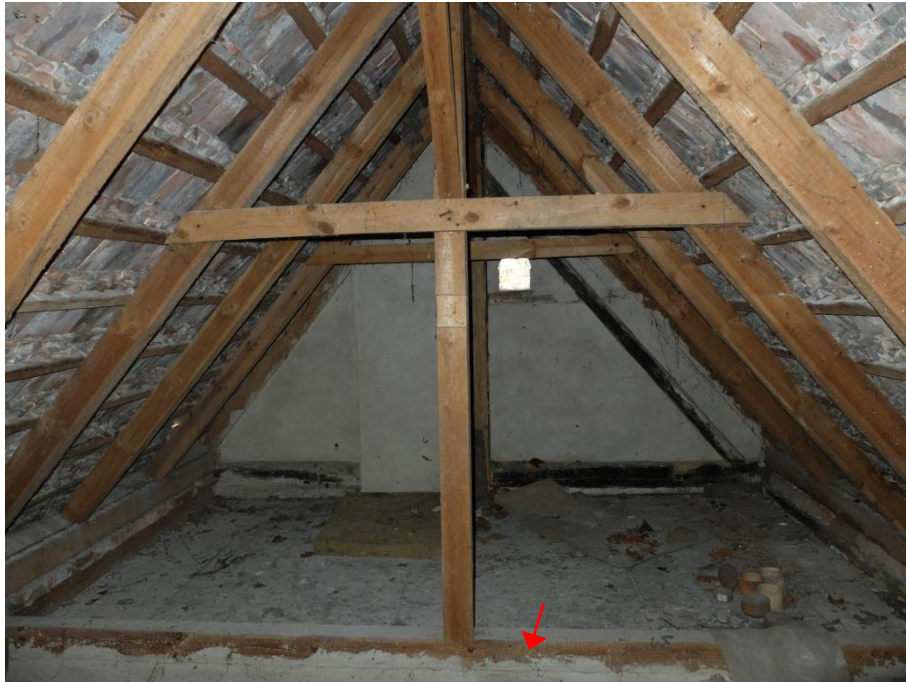
- stropy na belkach stalowych: Kleina (fot. 6), WPS (fot. 4, 5) oraz odcinkowe (fot. 7), oparte na ścianach nośnych poprzecznych;
- dach krokwiowy z kalenicą podpartą słupami; słupy te opierają się na masywnych belkach drewnianych ponad górnym poziomem stropów i nie obciążają jego konstrukcji (fot. 9);

Fot. 9. Więźba dachowa krokwiowa z kalenicą podpartą słupami; słupy opierają się na masywnych belkach drewnianych ponad poziomem stopu (oznaczono strzałką)

7. Nowy dach zaleca się wykonać jako typową konstrukcję jętkową rozporową, bez podpierania jej słupami wewnętrznymi.
  8. Zaplanowane w branży architektonicznej ścianki kolankowe należy wykonać jako murowane z rdzeniami żelbetowymi, przenoszącymi na strop poziome siły rozporu z więźby dachowej. Zbrojenie rdzeni powinno zostać odpowiednio zakotwione w wieńcach a strop dozbrojony górną w strefach momentów ujemnych od sił rozporu z dachu.
